**Instandsetzung Schulanlage Looren  
Zürich-Witikon  
2013 - 2019**

# **Instandsetzung Schulanlage Looren, Zürich**

Wettbewerb 2013, 1. Rang

Ausführung 2017 bis 2019

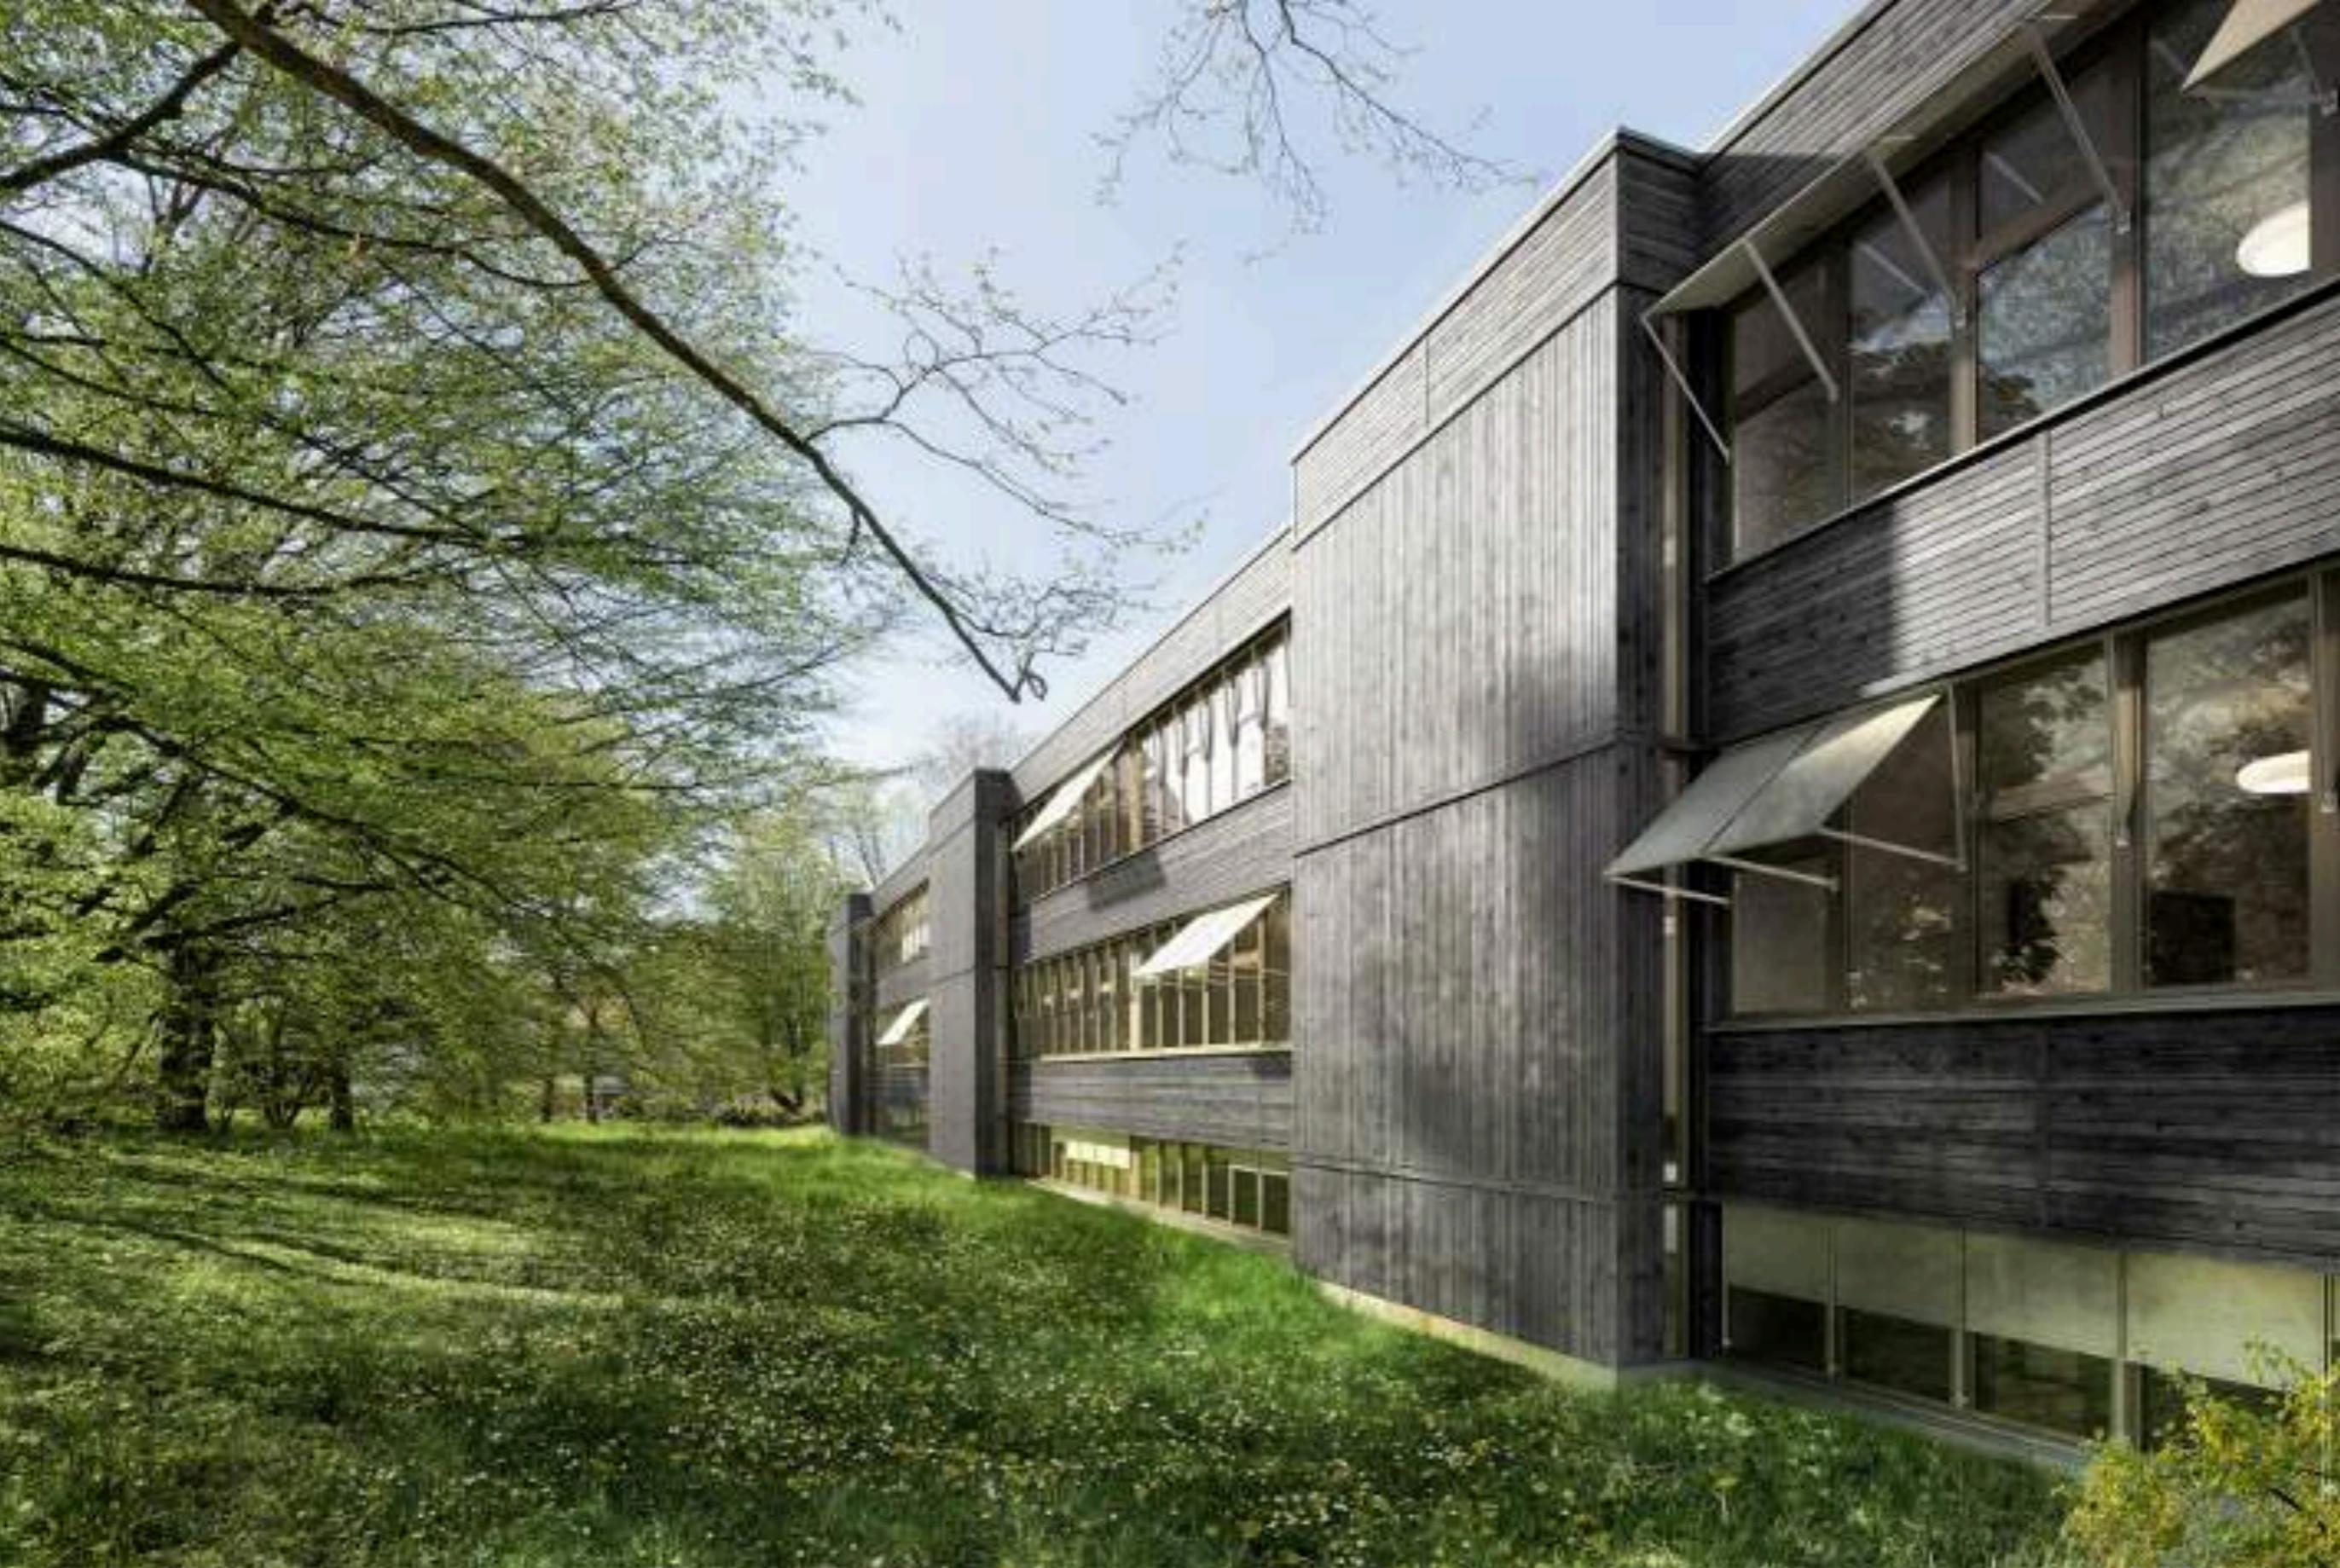
**Vorschlag Südfassade Schulhaus A**  
**Wettbewerb Planerwahlverfahren 2013**

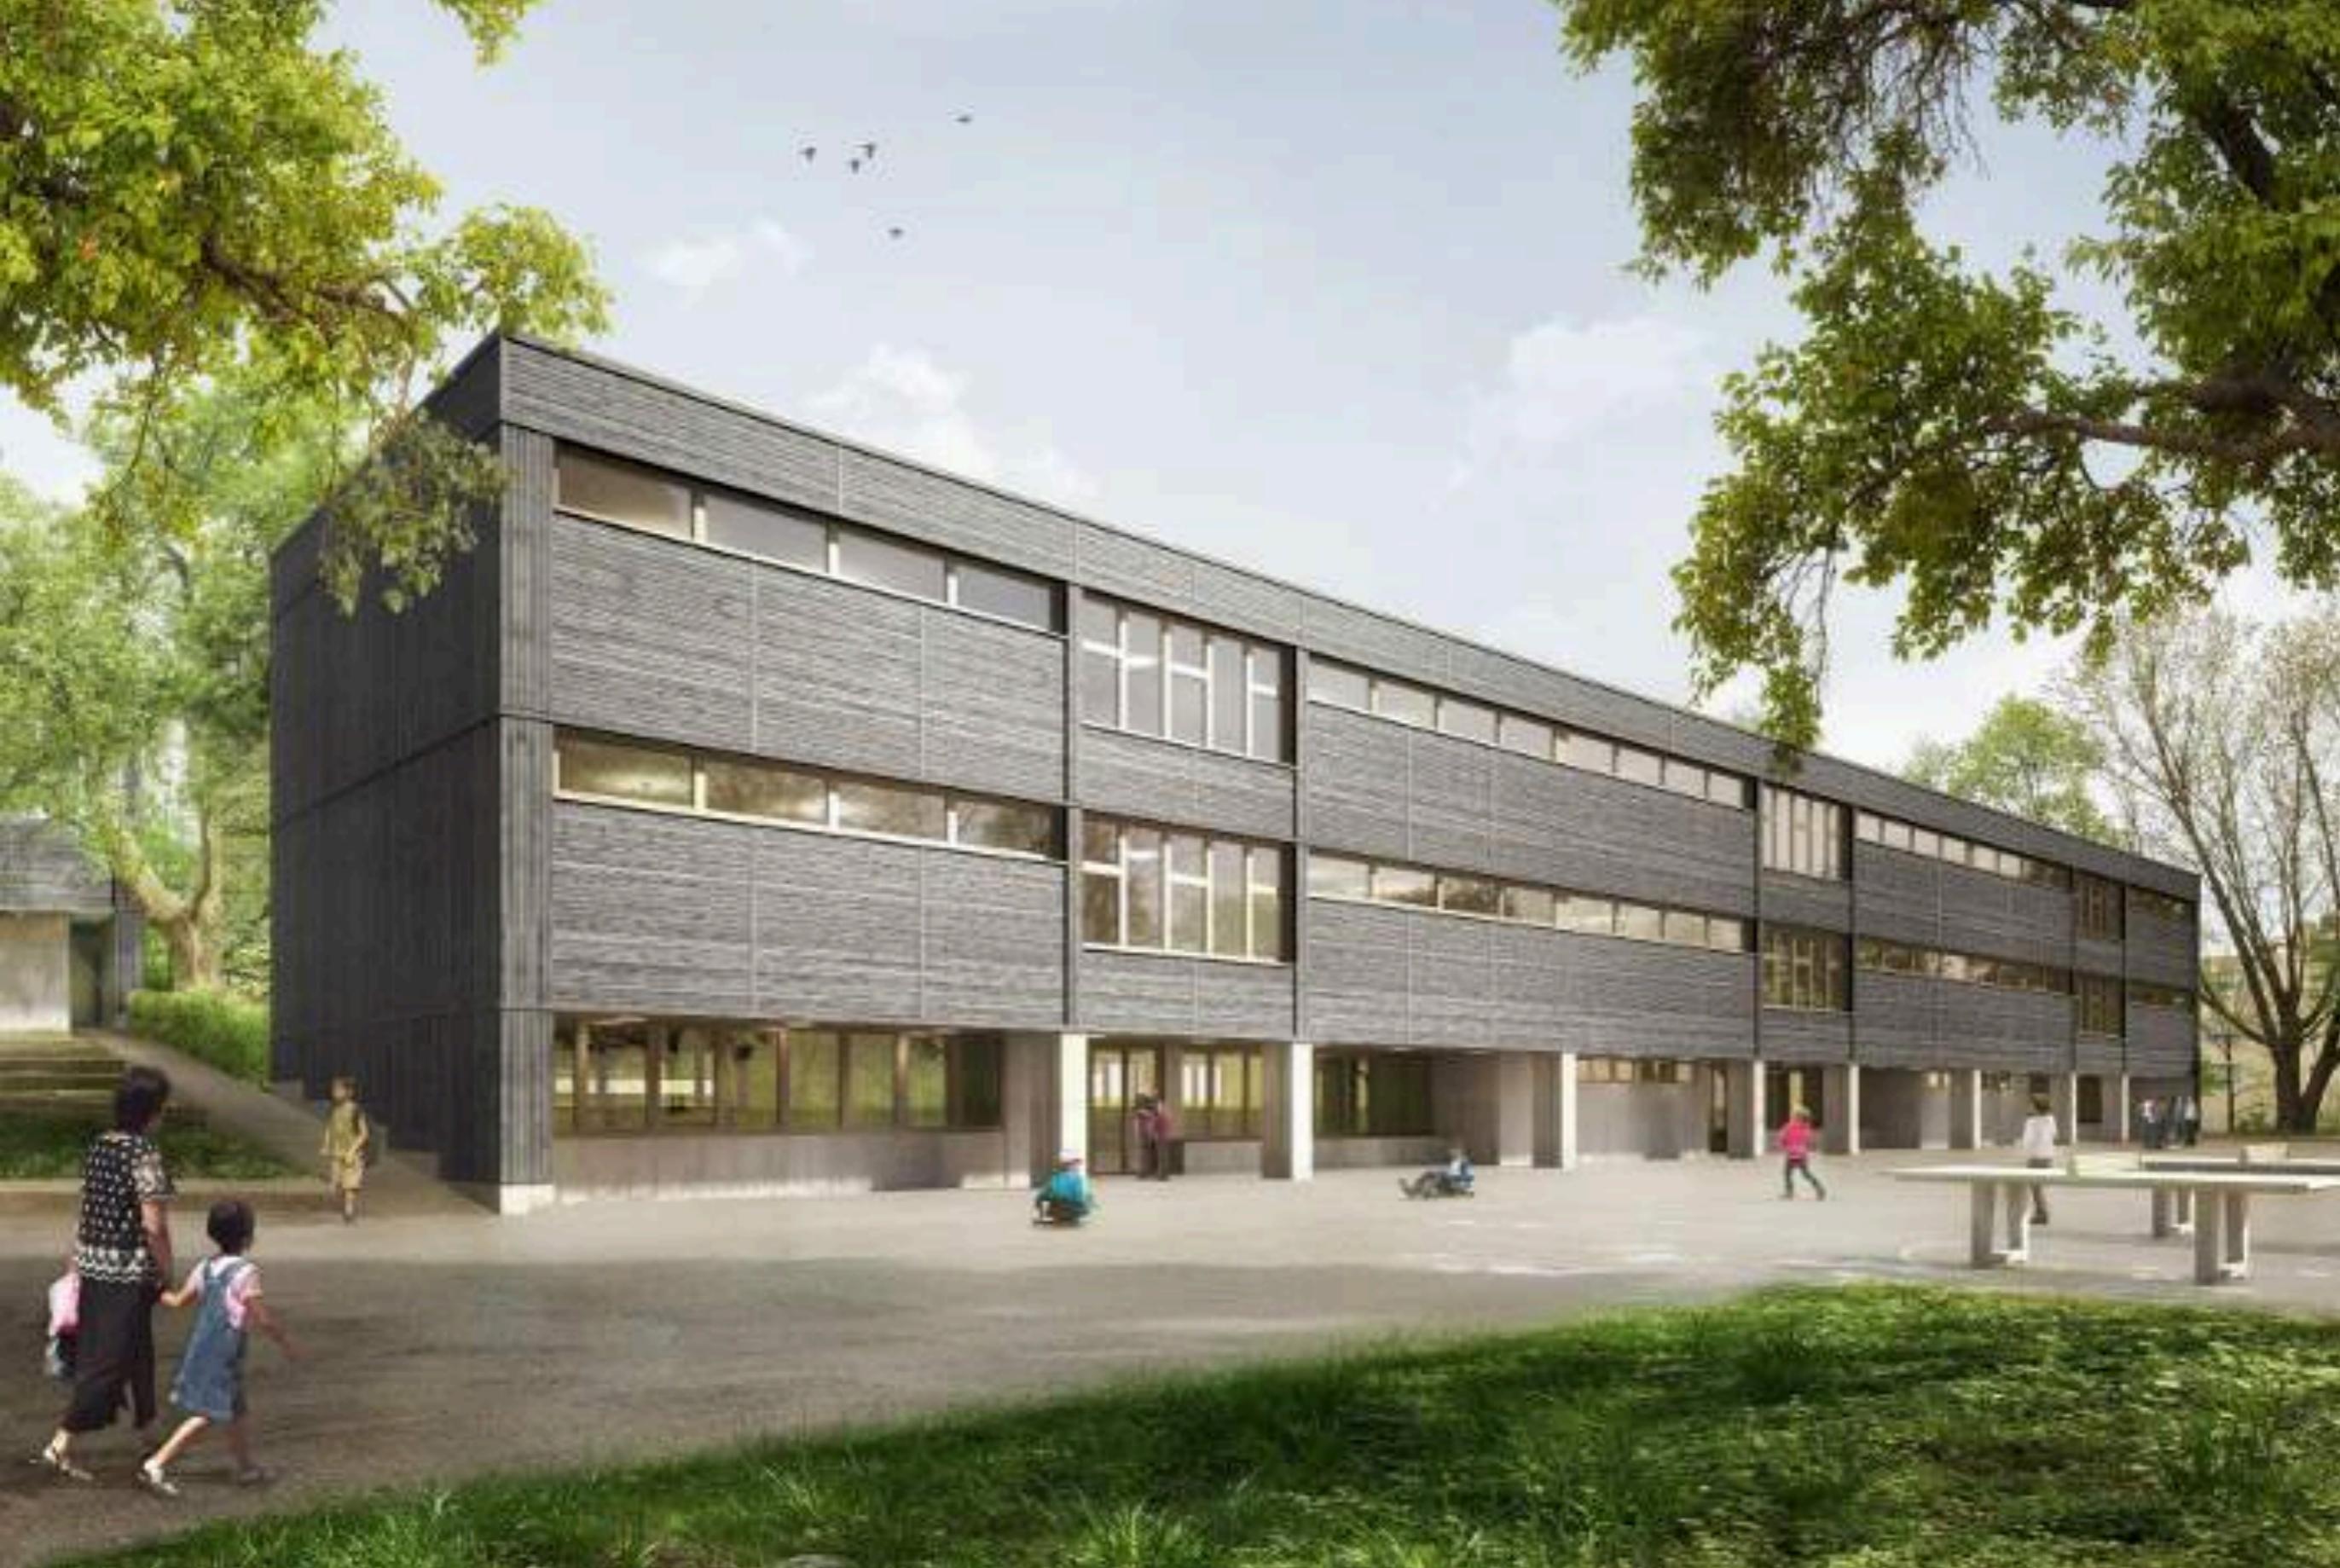
**Vorschlag Nordfassade Schulhaus A**  
**Wettbewerb Planerwahlverfahren 2013**

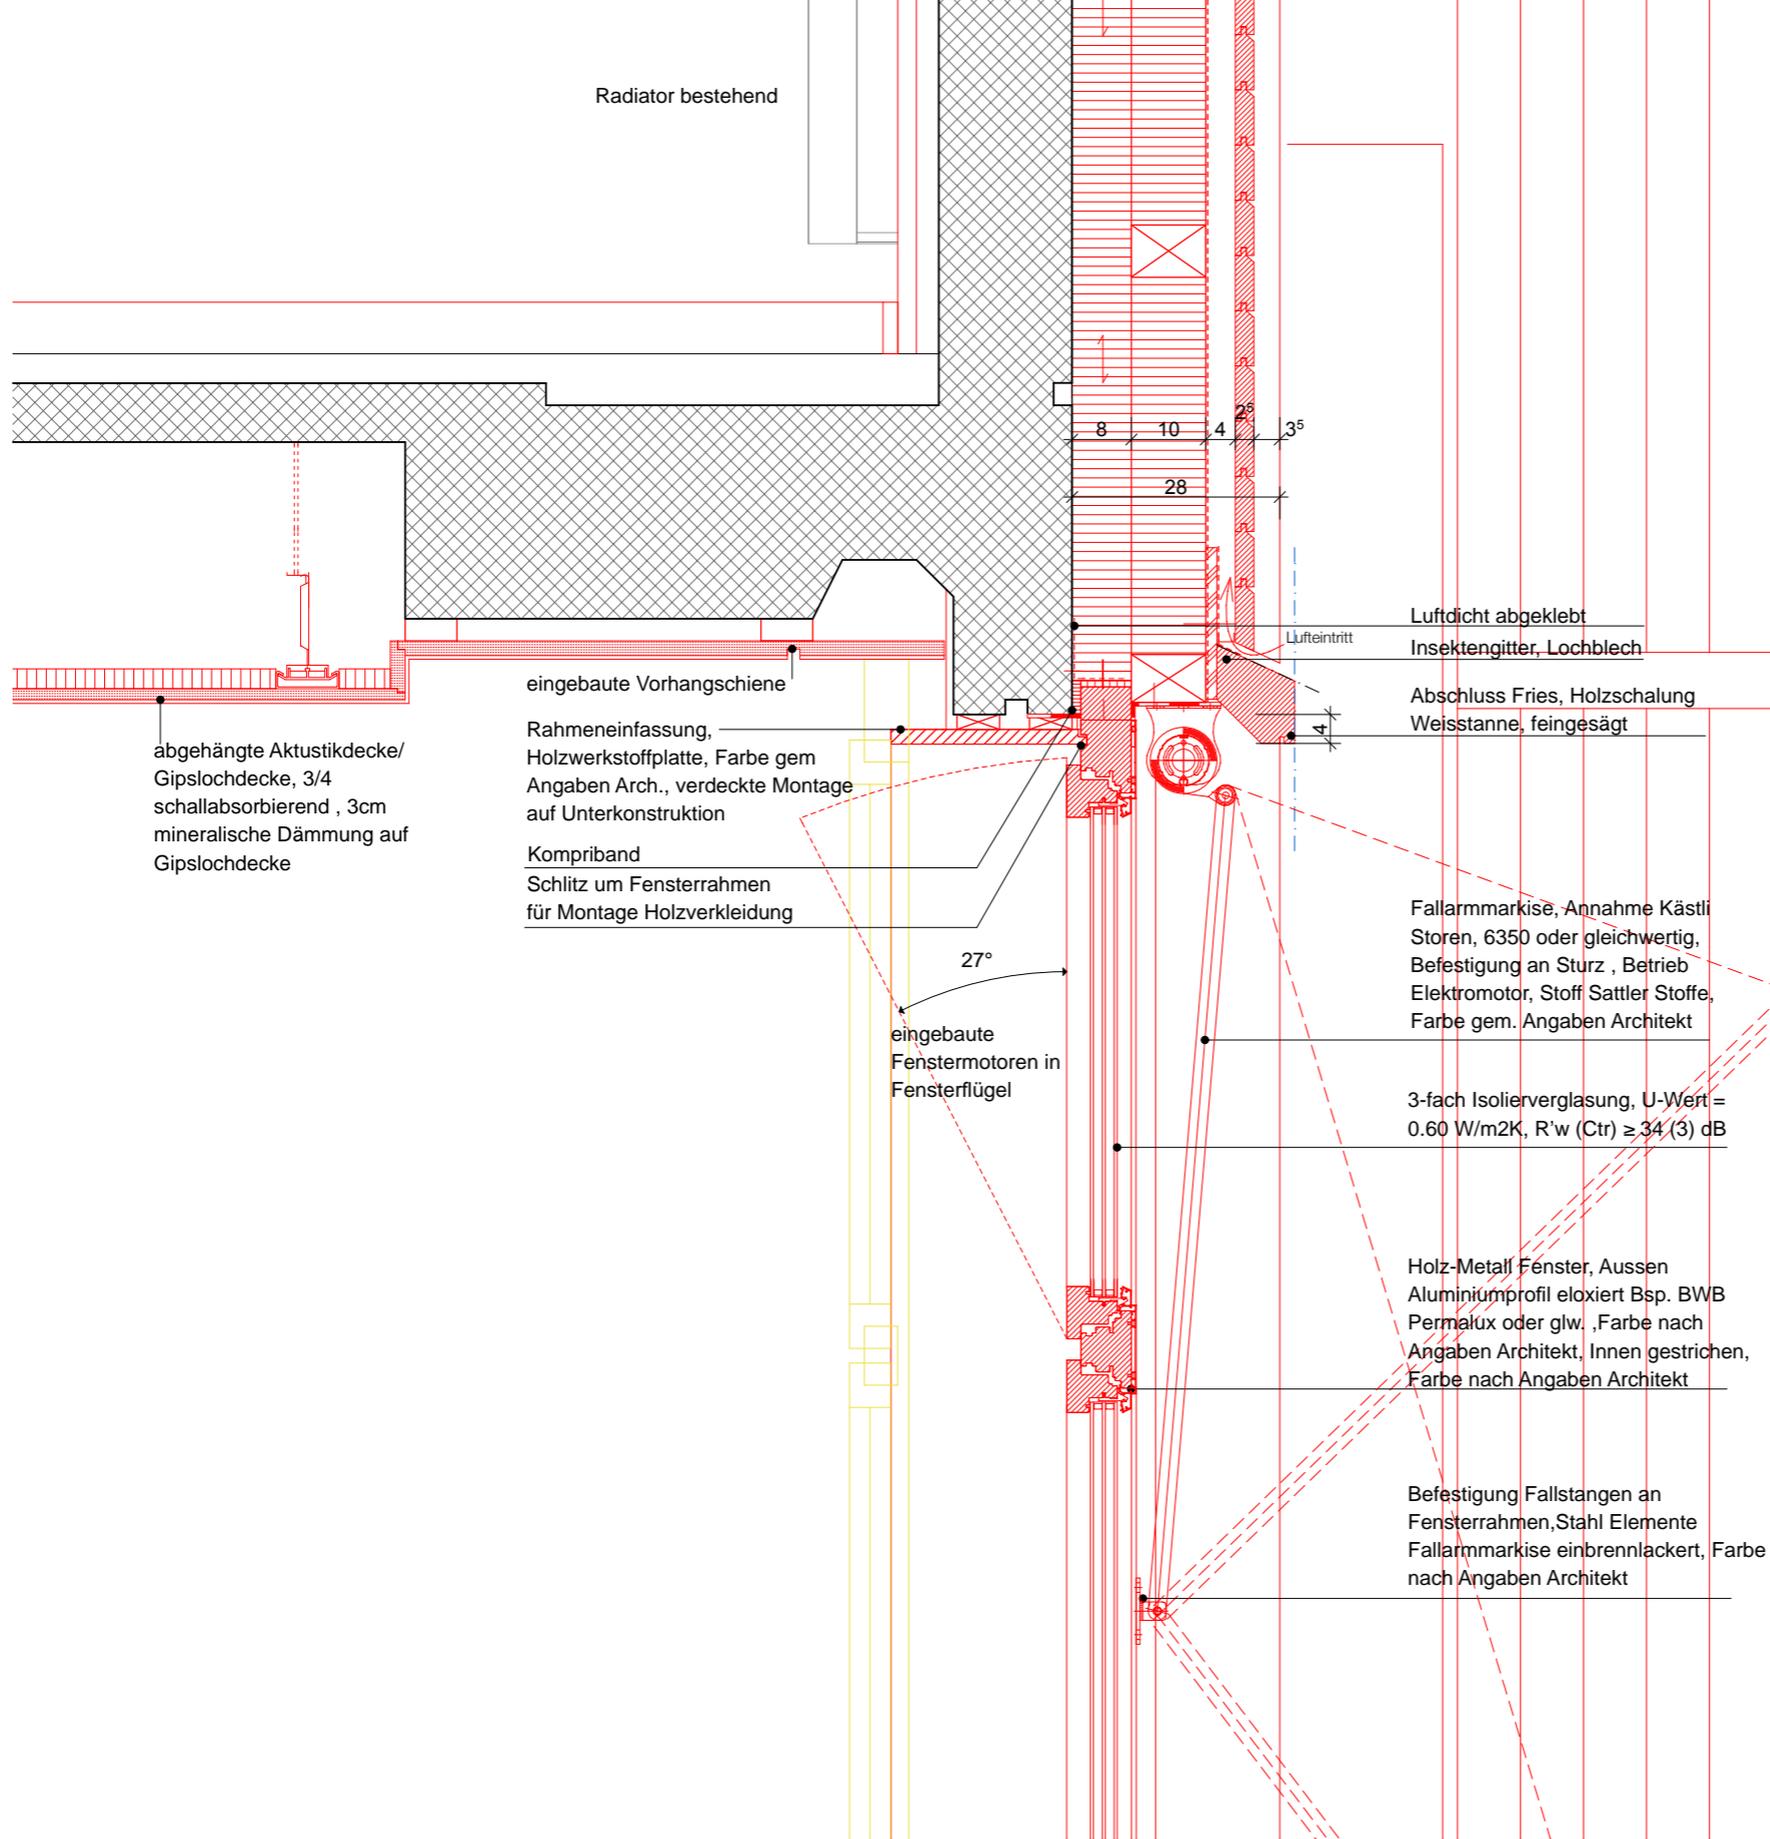
# Detail Fensteranschluss

Wandaufbau	24.5 cm
- Holzschalung horizontal, druckimprägniert , Qualität N1, Starkholz, Fichte feingesägt Nut/Kamm	2.5 cm
- Vertikal Lattung	4.0 cm
- Windpapier	
- Steinwolle Dämmung zwischen Lattung, z.Bsp. Flumroc 0.039 W/mK	18.0cm
- bestehender Betonsturz
